**À THORAME-BASSE, 04170**  
**SAUVEGARDE ET MISE EN VALEUR**  
**de LA TOUR DE PIEGUT**

**DOSSIER DE DEMANDE DE SUBVENTION**  
*étude de faisabilité, relevés, état des lieux, esquisse*

ÉTUDE DE FAISABILITÉ POUR LA SAUVEGARDE ET LA MISE EN VALEUR DE LA TOUR DE PIEGUT ET SES ABORDS.  
Relevés schématiques, état des lieux, esquisse.

DOSSIER DE DEMANDE DE SUBVENTION.

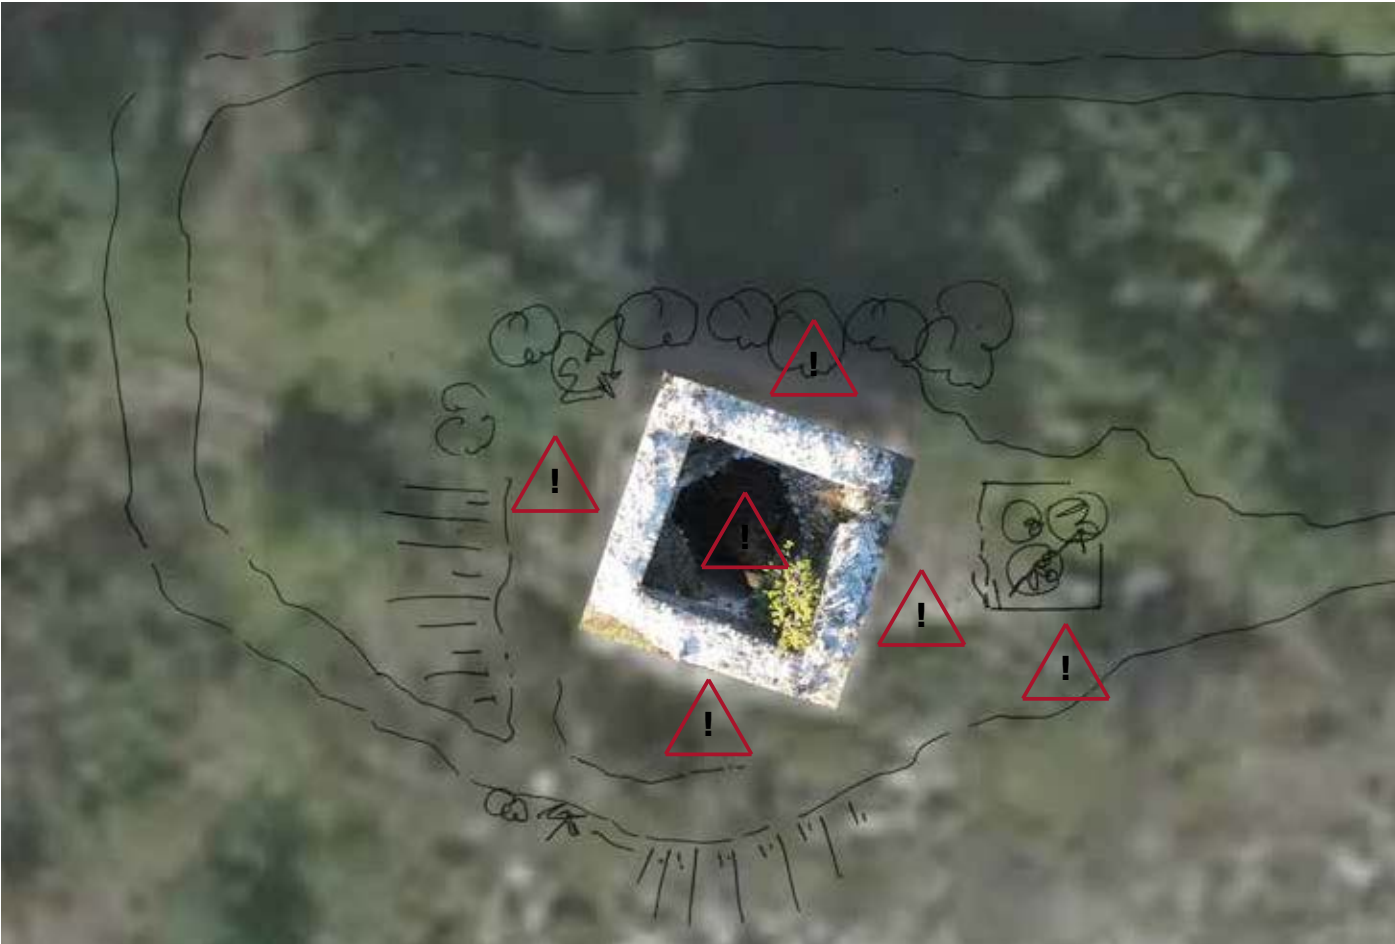
plan masse abords immédiats et vue du dessus  
présence de dangers

la tour présente des  
risques de chute de pierre  
sur le visiteur, tant à l'inté-  
rieur qu'à l'extérieur

petits  
à-pics au  
dessus  
du  
volume  
enterré,  
au sud

talus en  
bord de  
plate-  
forme

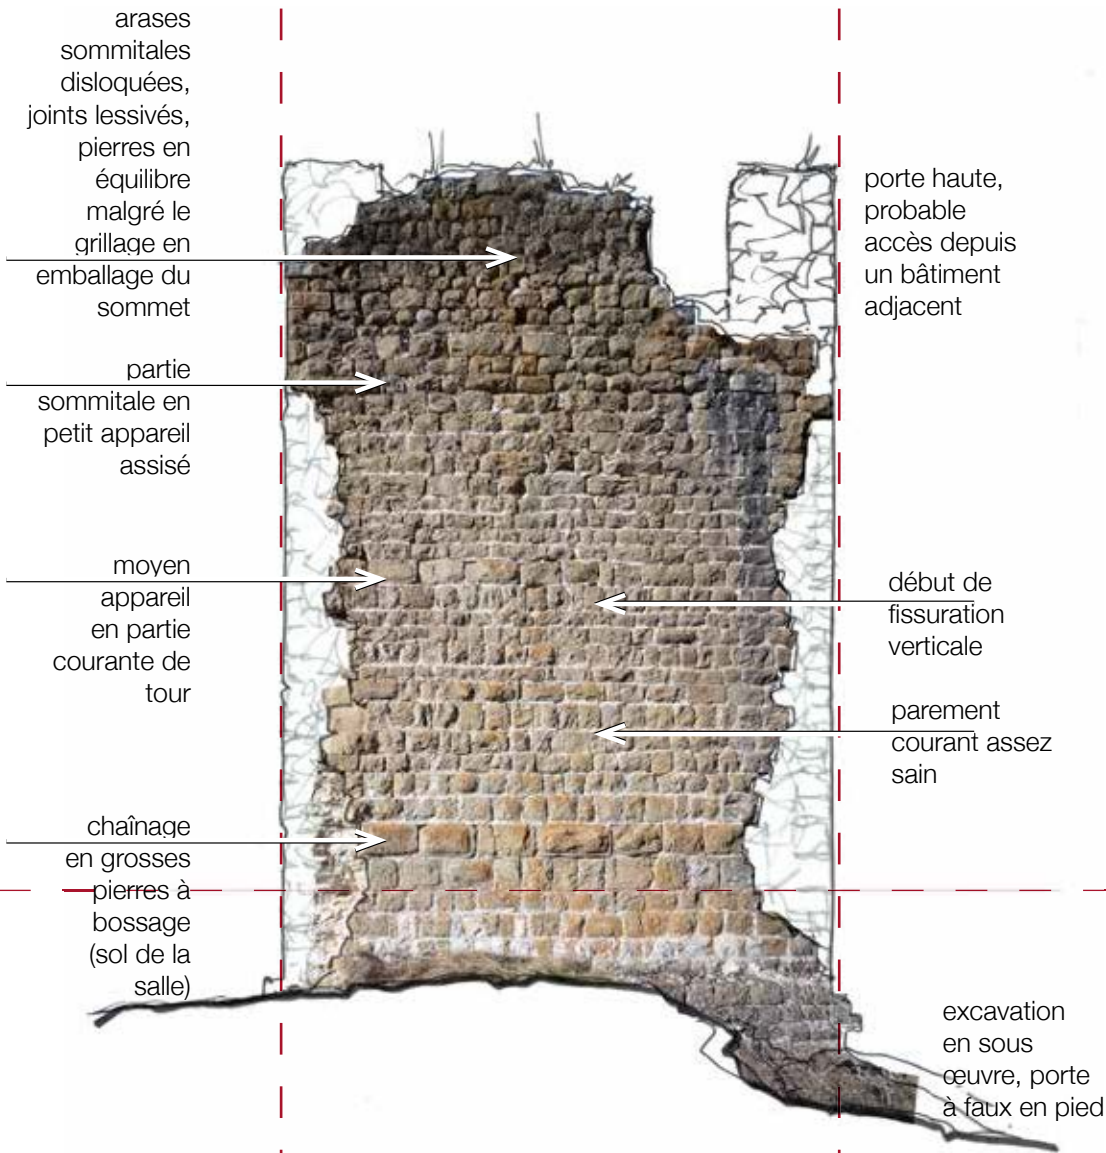
élévation est

grillage sommital

excavations en pied
