A THORAME-BASSE: TOUR DE PIÉGUT ET ABORDS.

Réflexions après visite du 23 janvier 2020

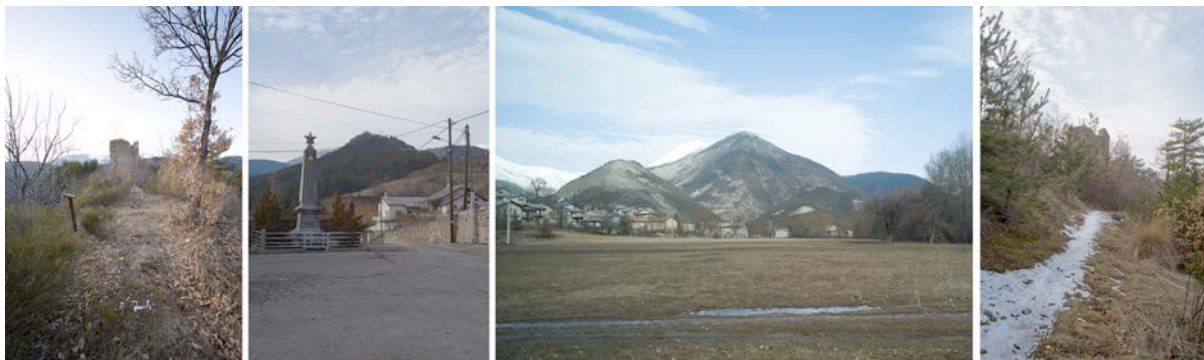
La tour de Piégut, sur plan carré de 7,5m de côté et d'environ 8m de hauteur conservée est un édifice impressionnant.

La robustesse de l'ouvrage (moellons souvent en moyen appareil, pierres de tailles et mortier de chaux de première qualité) lui ont permis de résister, tant au recyclage qu'à l'usure du temps.

Edifice de forme très simple, la tour ne nous montre pas moins que les vestiges bien conservés d'une architecture de grande élégance : parois soigneusement ouvrées, angles à bossages, porte avec tympan sur linteau monolithique, logement de la barre de blocage de

l'huissier disparue, moellonnage finement appareillé, voûte en croisée d'ogive effondrée en son centre et reste de l'étage et des sommets de mur qui ont accueilli un probable crénelage.

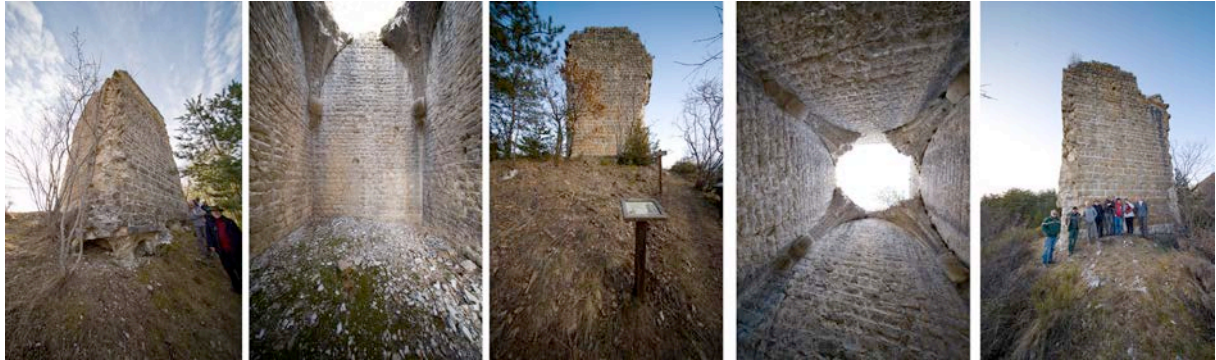
En outre, la haute valeur architecturale, paysagère, historique et sentimentale de l'édifice va de pair avec un état préoccupant. Les risques d'effondrements sont présents : usure et érosion des arases sommitales, lessivages des joints, décomposition progressive des bords du reste de voûte, dislocation des arrachements issus de la suppression des pieds d'angles et surtout érosions par fort creusement du soubassement même de la tour : la roche mère présente des lacunes importantes, surtout aux angles nord-est et sud-ouest. Ces lacunes sont évolutives et demandent à être renforcées pour soutenir l'ouvrage. Une fissuration issue du porte-à-faux ainsi généré apparaît dans les angles internes.

Les avis sont unanimes, à court ou moyen terme, l'édifice est menacé et le caractère monolithique de l'ouvrage ne laisse pas de doute sur l'ampleur d'un effondrement. Sans parler du pire, les abords sont dangereux du fait de la chute possible de pierres depuis l'édifice et du fait de la présence de nombreux à-pics à son voisinage immédiat. La fréquentation n'est cependant pas prête de tarir et est difficile à contrôler.

Ainsi tant au titre de l'édifice lui-même qu'à celui de sa fréquentation dangereuse, la situation ne peut être laissée en l'état.
