**À THORAME-BASSE, 04170**  
**SAUVEGARDE ET MISE EN VALEUR**  
**de LA TOUR DE PIEGUT**

**DOSSIER DE DEMANDE DE SUBVENTION**  
*étude de faisabilité, relevés, état des lieux, esquisse*

ÉTUDE DE FAISABILITÉ POUR LA SAUVEGARDE ET LA MISE EN VALEUR DE LA TOUR DE PIEGUT ET SES ABORDS.  
Relevés schématiques, état des lieux, esquisse.

DOSSIER DE DEMANDE DE SUBVENTION.

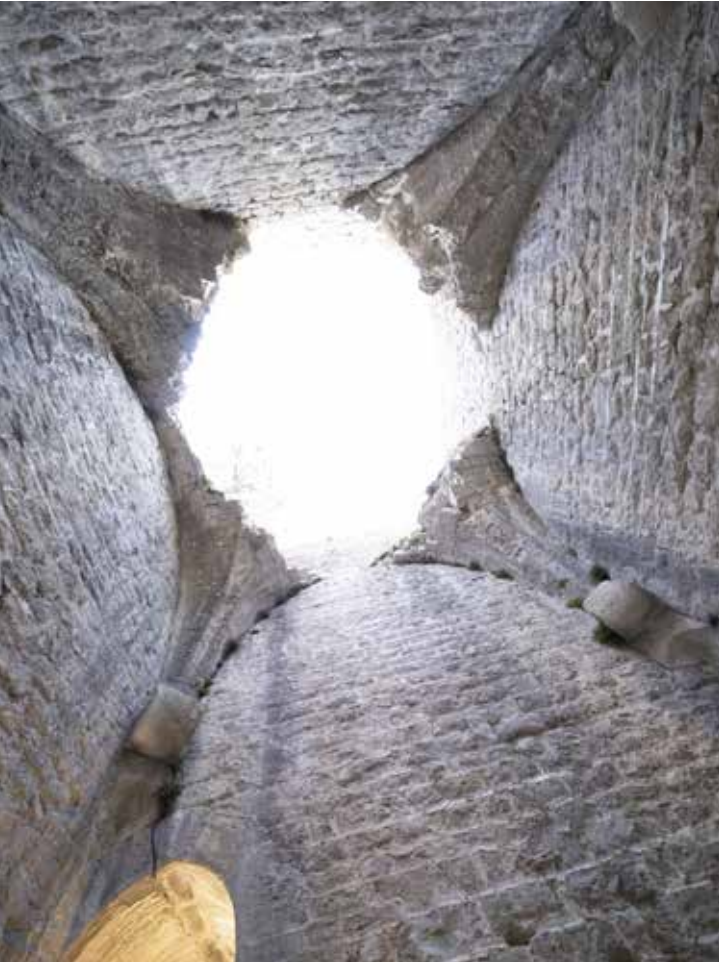
le rest de voûte

| échafaudages, vérification et réparation des parements hauts et bas et sous les restes de voûte, stabilisation des arrachements du reste de voûte sur les bords et le dessus, reprise des fissures | 28 224,00 |

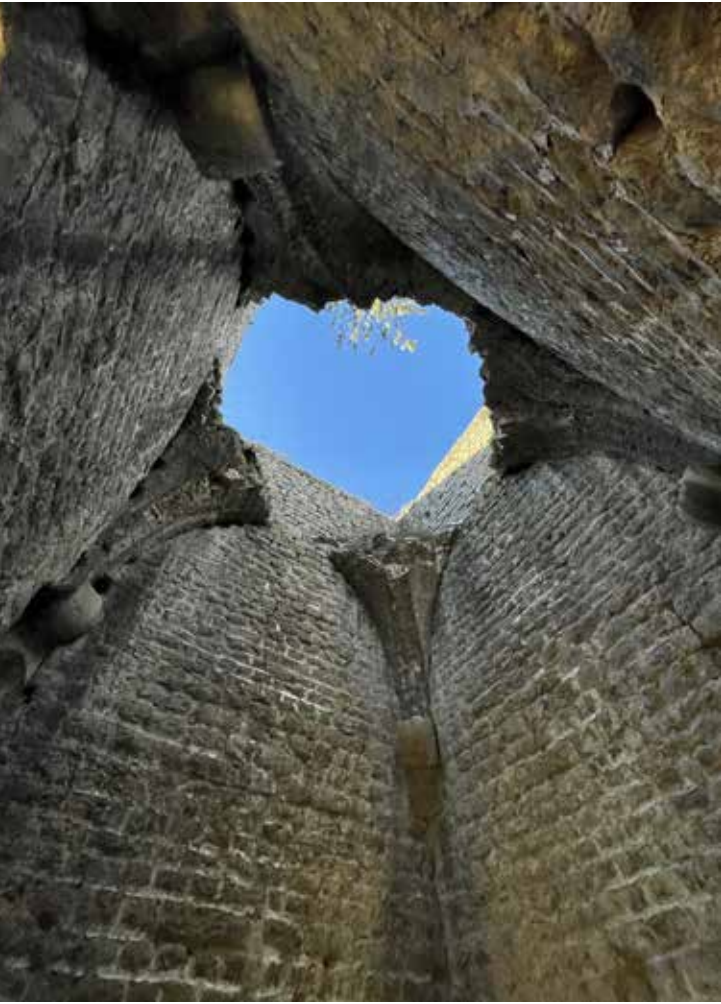
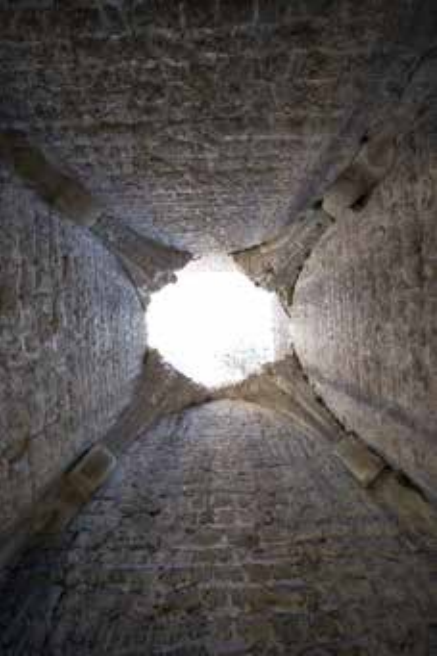
le reste de voûte

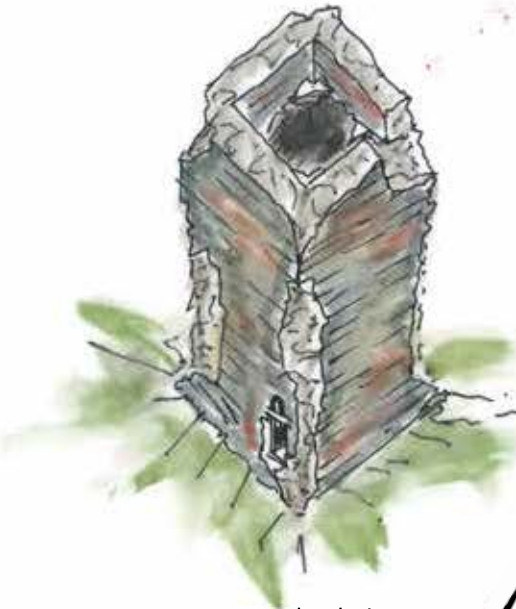
vue sur angle sud-est, état actuel
