**À THORAME-BASSE, 04170**  
**SAUVEGARDE ET MISE EN VALEUR**  
**de LA TOUR DE PIEGUT**

**DOSSIER DE DEMANDE DE SUBVENTION**  
*étude de faisabilité, relevés, état des lieux, esquisse*

ÉTUDE DE FAISABILITÉ POUR LA SAUVEGARDE ET LA MISE EN VALEUR DE LA TOUR DE PIEGUT ET SES ABORDS.  
Relevés schématiques, état des lieux, esquisse.

DOSSIER DE DEMANDE DE SUBVENTION.

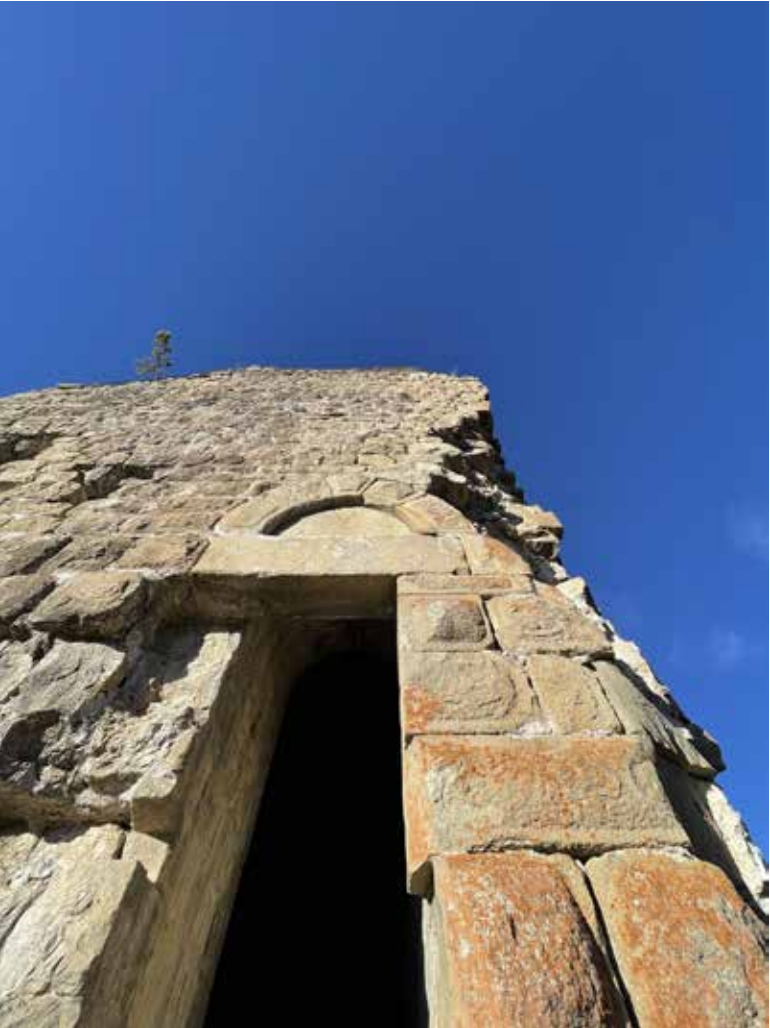
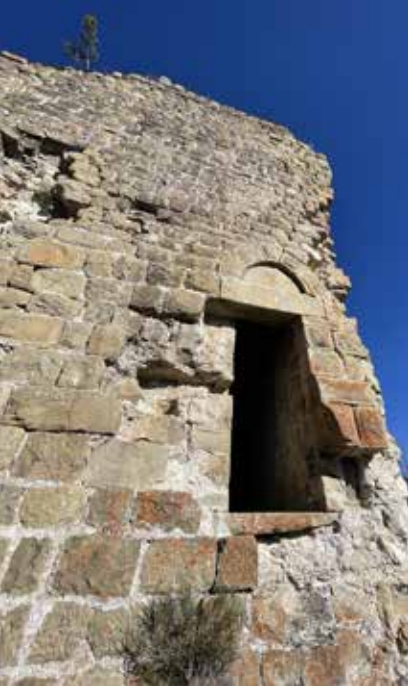
la porte basse et vue depuis le site sur la plaine

La porte haute est visible mais ses flancs connaissent l'érosion.  
La porte basse a subi le dépeçage de sa pierre de taille laissant des pierres suspendues dont le linteau.  
Les excavations sous les angles conduisent à terme à une fragilisation grave de l'édifice mais la masse en jeu est telle que la nécessité de réparer est plus forte que son urgence.  
Des fissures préoccupantes apparaissent cependant, indiquant un déplacement des masses vers l'effondrement.  
Ces éléments de décryptage des pathologies et désordres donnent la feuille de route de la réparation / stabilisation de l'édifice.

| échafaudage sur l'ensemble, stabilisation des parements en partie basse et haute, reprise des arases sommitales, répoaration des fissures, stabilisation de la porte et des pierres en console. | 11 595,00 |

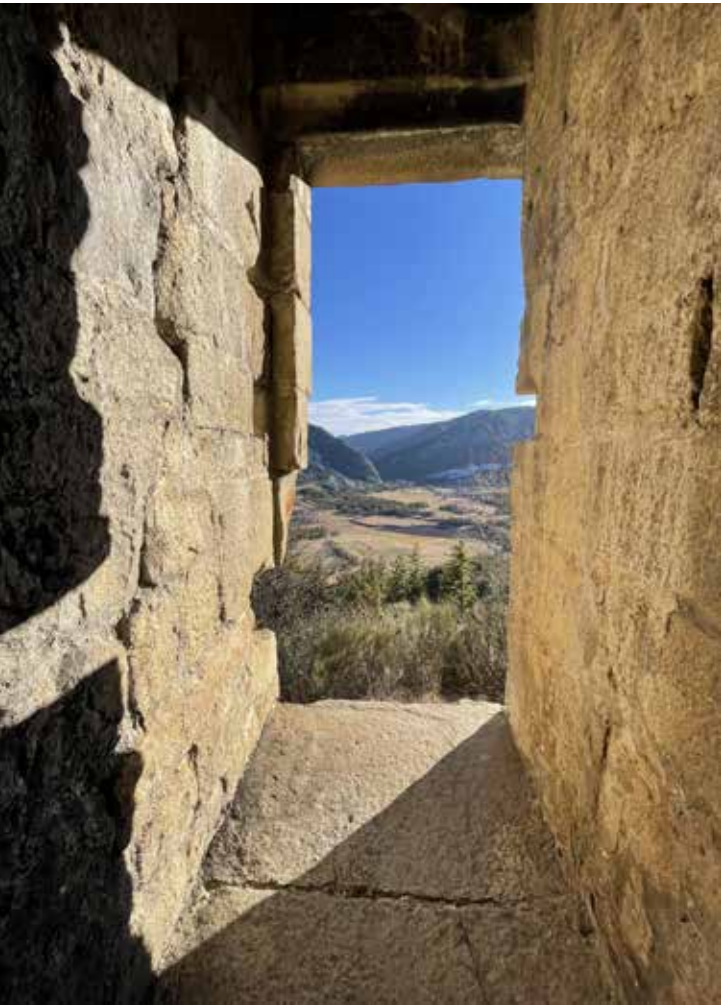
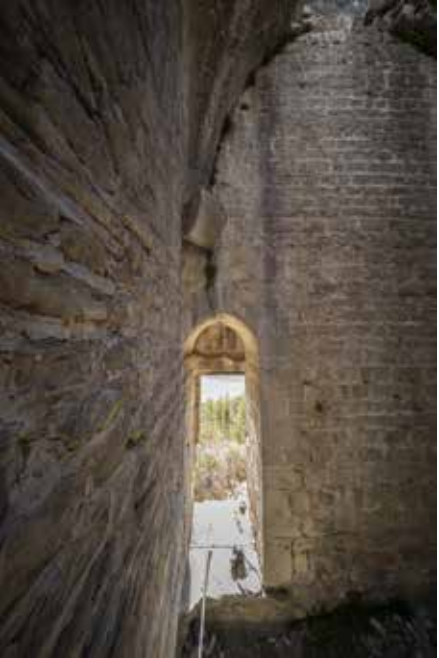
la porte basse depuis l'intérieur

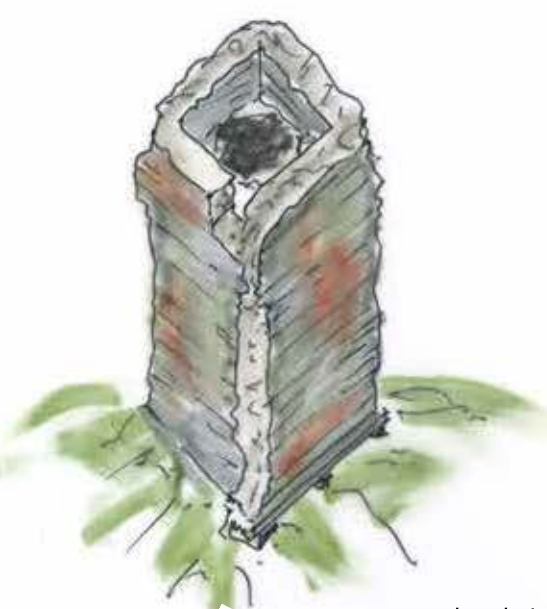
vue sur angle nord est état actuel

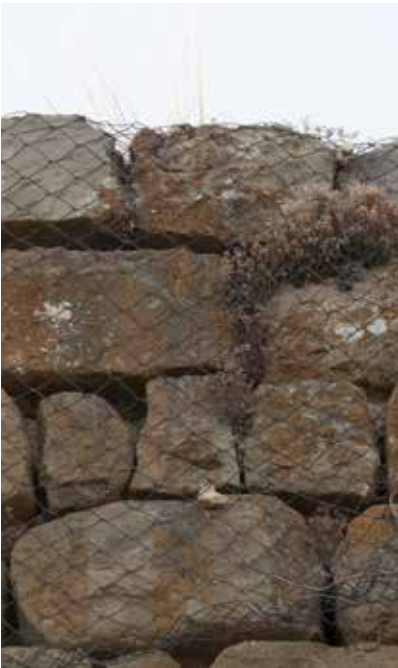
grillage sommital

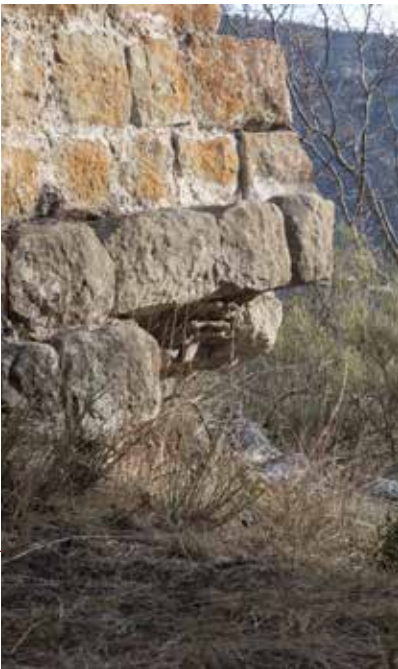
Trois des angles présentent à leur pied des excavations plus ou moins prononcées résultant de l'érosion du substrat rocheux et/ou de tentatives de sapes non réussies.

excavations en pied

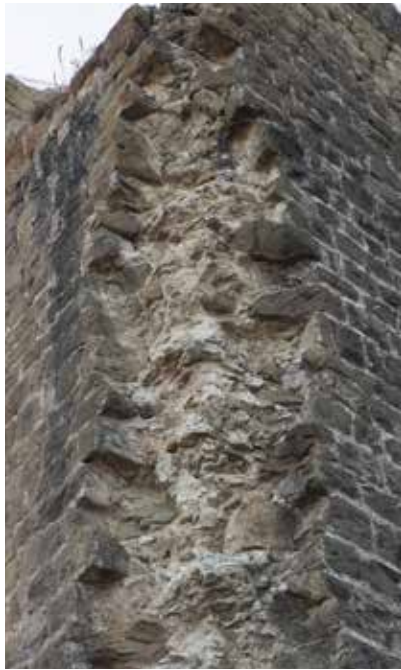
De forme parallélépipédique à l'origine, le recyclage des pierres pour les constructions de la plaine a mené à un dégarnissage prononcé de tous les angles donnant une forme de cube raboté. Les angles présentent l'intérieur des murs et les arrachements de leur fourrure.  
Cependant la solidité extrême de la structure bâtie a évité la destruction complète grâce à une quasi-impossibilité de démontage de certaines pierres très profondément enchâssées.

arrachement d'angle

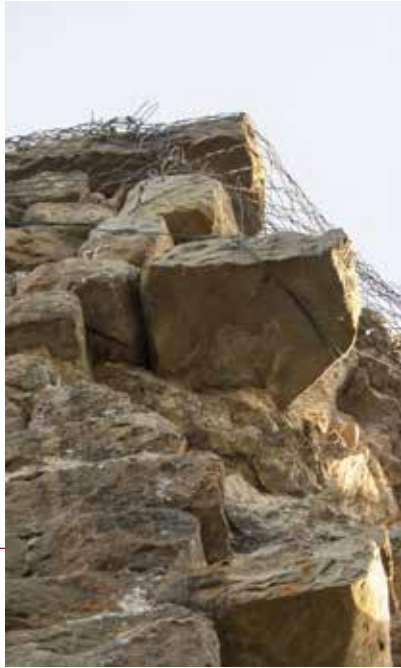
arrachement d'angle
